FRANCESCO COLUSSI, CARLO LEGGIERI

L'acquedotto augusteo del Serino a nord di Neapolis nell'area compresa tra la Sanità e i Ponti Rossi

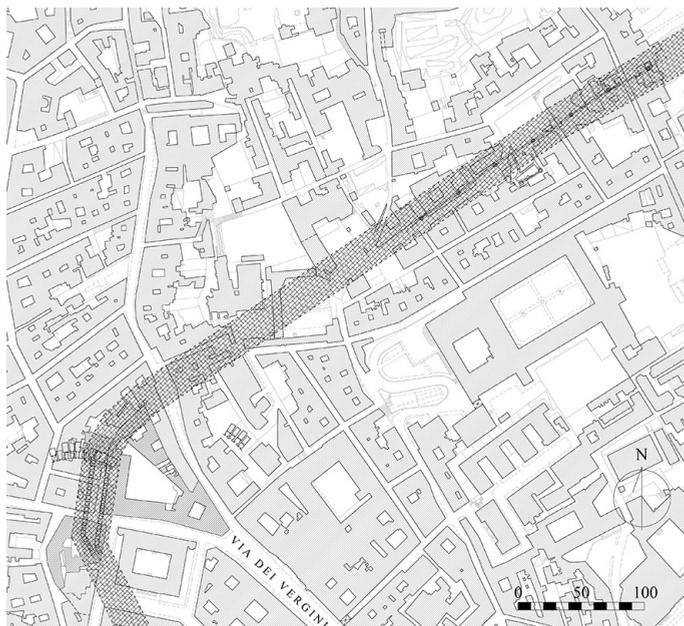
Fig. 1 – Planimetria della zona indagata. In evidenza l'area del tracciato dell'acquedotto augusteo del Serino: A: in zona Sanità; B in zona Miracoli.

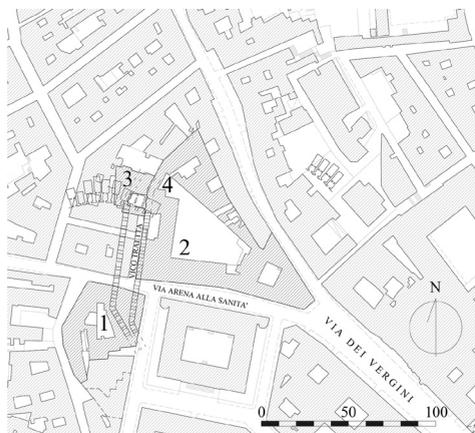
Fig. 2 – Planimetria area Vergini-Sanità (A in fig. 1): 1) palazzo Peschici-Maresca con ponti-canale, 2) palazzo Traetto, 3) palazzo de' Mari, 4) cisterna con pilastro-pozzo..

La ricerca è stata condotta avendo ben presente che lo sviluppo del tracciato ha condizionato il costruito delle strutture edilizie seicentesche, che all'acquedotto si sovrappongono, utilizzandolo spesso come fondazione; nel contempo ha recepito la mutata morfologia dei luoghi, risultato degli apporti alluvionali dalle colline circostanti. In fig. 1 è riportato un plausibile andamento del tracciato tra i punti che hanno finora restituito elementi significativi: palazzo Peschici-Maresca, palazzo Traetto e palazzo de' Mari, la cui planimetria è in fig. 2, e la zona Miracoli, a ridosso della Sanità, in fig. 3.

L'ampio giardino del palazzo del principe di Traetto, costruito alla fine del XVI sec., era delimitato a ovest dalle strutture dell'acquedotto costruite parallelamente al ponte-canale augusteo, come evidenziato in fig. 2.

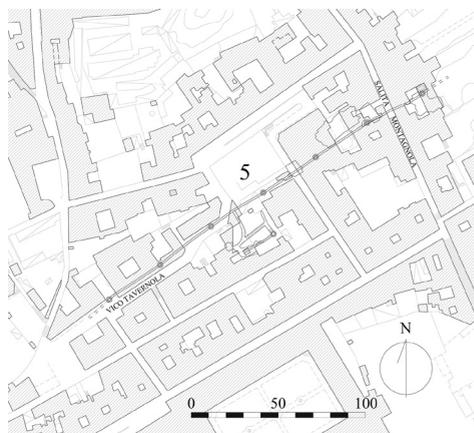
Fig. 3 – Planimetria della zona Miracoli (B in fig. 1): 5) speco in galleria tra salita Montagnola e vico Tavernola.

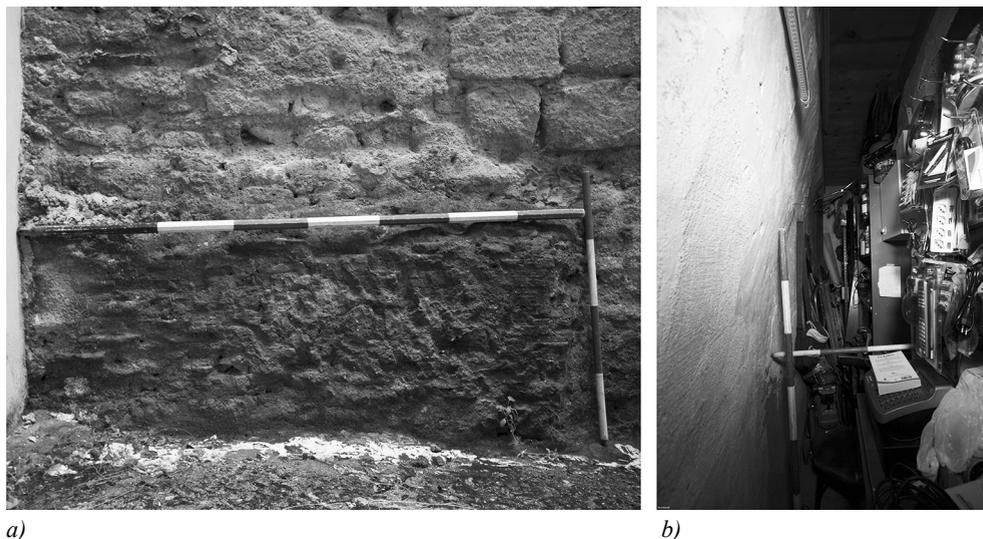
Fig. 4 – Palazzo Traetto canale est: a) parete esterna; b) speco riutilizzato come laboratorio..

I resti della parete occidentale del canale, in opera laterizia, costituivano infatti il limite esterno del muro di cinta integrato da muratura in blocchi di tufo nella parte superiore, di cui è rimasta una evidenza, mostrata in fig. 4a.

In prossimità dell'ingresso su via Arena alla Sanità n. 21 i successivi ampliamenti del palazzo hanno inglobato un tratto dello speco oggi utilizzato come laboratorio, in fig.4b. Il volume riutilizzato costituisce un esempio emblematico d'integrazione di un'evidenza antica nella trama del tessuto edilizio moderno e l'uso rispettoso del bene diventa opportunità di conservazione.

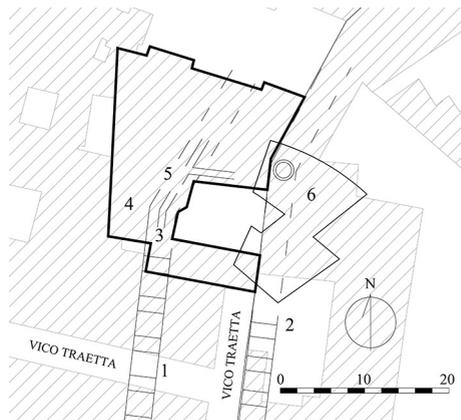
Fig. 5 – Palazzo de’ Mari: 1) ponte-canale dell’acquedotto augusteo; 2) ponte canale est; 3) sezione dello speco augusteo; 4) piegatura della parete ovest del canale augusteo; 5) intersezione dello speco augusteo con quello trasversale; 6) cisterna con pilastro con pozzo. La linea in grassetto indica i confini del palazzo, l’altra quelli della cisterna.

Palazzo de' Mari, realizzato nel XVI secolo, inglobò diverse parti dell'acquedotto augusteo e della più antica necropoli ellenistica di cui due camere funerarie furono trasformate prima in cave per l'estrazione del tufo e successivamente in cisterne. In fig. 5 ne è riportata la planimetria.

Nel terraneo, la parete ovest del ponte-canale, caratterizzata da paramento in laterizio, a una distanza di circa 1,5 m dalla sezione dello speco descritta, piega di circa 20° verso est, come evidenziato in pianta in fig. 5 e illustrato in fig. 8.

La gigantesca cisterna con pianta a “S” interamente scavata nel banco tufaceo, riportata in fig. 5, è sottoposta al tracciato dell’acquedotto parallelo al ponte-canale augusteo e riveste particolare interesse. L’invaso è in parte costituito dal volume di due camere funerarie contigue, delle quali è stato sfondato il pavimento in un momento difficile da determinare. Particolarissima la soluzione adottata per la copertura, costituita da un lato dalle volte delle due camere funerarie e, dal lato opposto, da un tetto di tufo sostenuto da un poderoso pilastro cavo, con diametro di circa 2 m, che assolve anche alla funzione di pozzo per l’attingimento come evidenziato in fig. 10a.

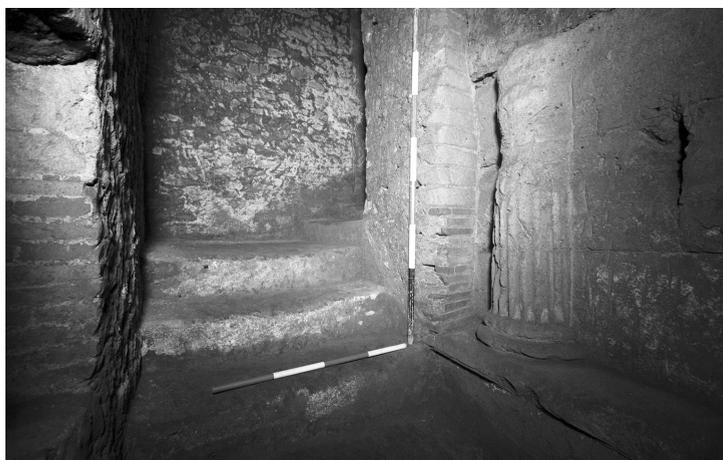
Fig. 6 – Palazzo de’ Mari, acquedotto augusteo: intersezione di un pilastro del ponte-canale con il prospetto monumentale della necropoli ellenistica.

La necropoli di palazzo de’ Mari fu approfonditamente studiata, alla fine del XIX secolo, dall’archeologo e architetto napoletano Michele Ruggiero il quale, per poter sviluppare la ricerca, acquistò l’intero palazzo (Ruggiero, 1888) del quale documentò accuratamente le opere ellenistiche e le successive strutture romane rinvenute nel sottosuolo, ma non riconobbe queste ultime come appartenenti all’acquedotto. In particolare, descrivendo la scala seicentesca che dal cortile conduce ai monumenti sepolcrali ellenistici, Ruggiero non rilevò che larga parte di questa tagliava i possenti pilastri del ponte-canale, nè identificò il pilastro che si appoggia al prospetto ellenistico a semicolonne in prossimità dell’ultimo rampante, in fig. 6.

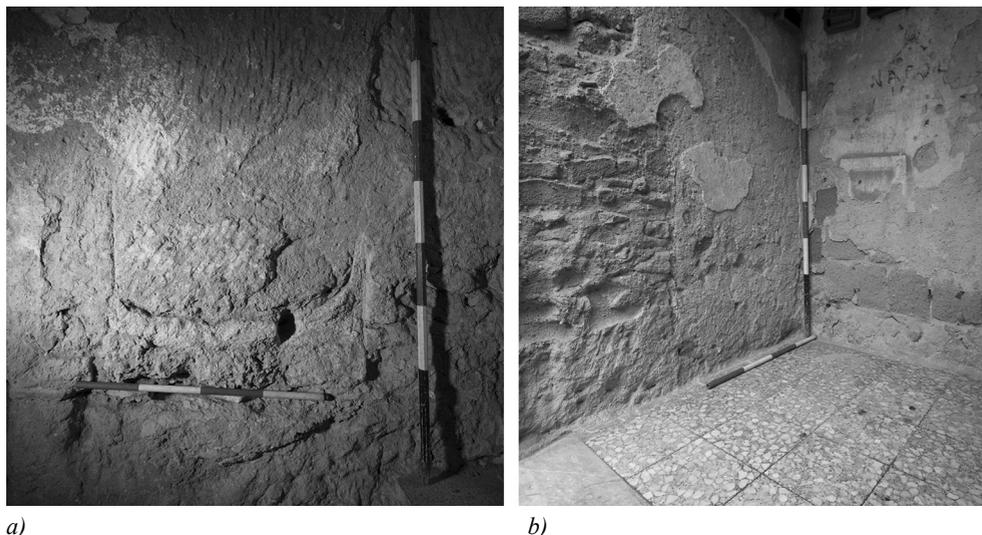
Fig. 7 – Palazzo de' Mari, sezioni dello speco augusteo visibili sul pianerottolo a circa 1 m dal livello del cortile: a) particolare delle pareti interne; b) particolare del piano di scorrimento.

Il filare in opera reticolata in fig. 7a, ancora oggi visibile lungo il limite del pianerottolo della scala moderna del palazzo, anch'esso descritto ma non identificato da Ruggiero, risulta essere la parete interna lato ovest dello speco largo circa 0,80 m; la parete est, conservata per un'altezza di circa 1 m in fig. 7a, è leggibile in sezione sul lato ortogonale che delimita il pianerottolo. Il fondo del canale non è visibile in quanto coperto dalla pavimentazione ma, nel terraneo retrostante al pianerottolo, si legge in tutta evidenza la parte inferiore dello speco completa degli strati di allettamento in continuità con i pilastri sottostanti, in fig. 7b.

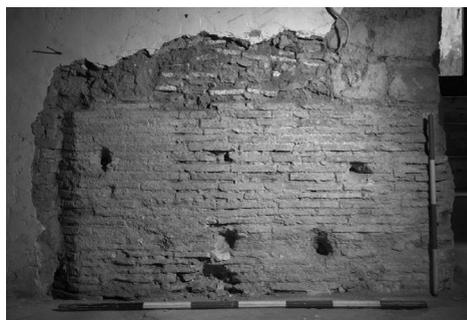
Fig. 8 – Palazzo de' Mari, canale augusteo: parete esterna in opera laterizia, particolare della piegatura

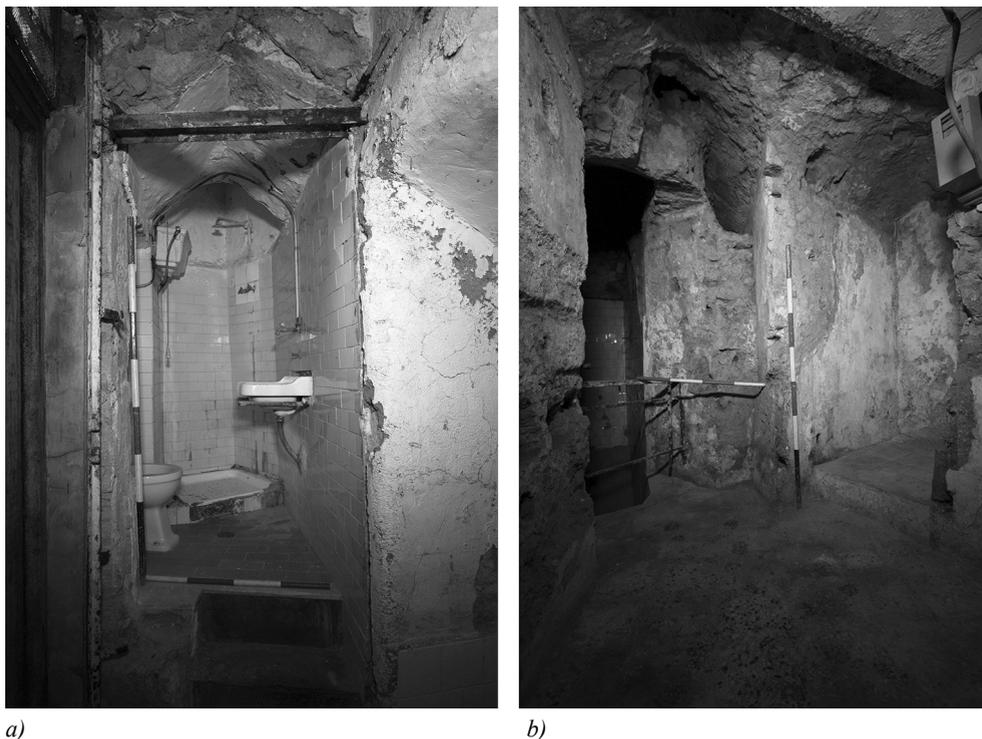
Fig. 9 – Palazzo de' Mari, acquedotto augusteo: a) speco riutilizzato come bagno; b) intersezione con speco trasversale.

Poco oltre, l'intera sezione dello speco augusteo, completa di copertura, è occupata da un bagno realizzato nel secondo dopoguerra, in fig. 9a. Proseguendo in direzione nord, a seguito di

una serie di ulteriori tagli e rimaneggiamenti, lo speco è visibile parzialmente, e solo nella parte superiore, in quanto inglobato nella fabbrica moderna. A circa 7 m dalla piegatura del ponte-canale augusteo si rileva la presenza di un ramo trasversale, in fig. 9b, orientato verso il ponte-canale realizzato in epoca successiva, la cui funzione al momento è ancora da definire.

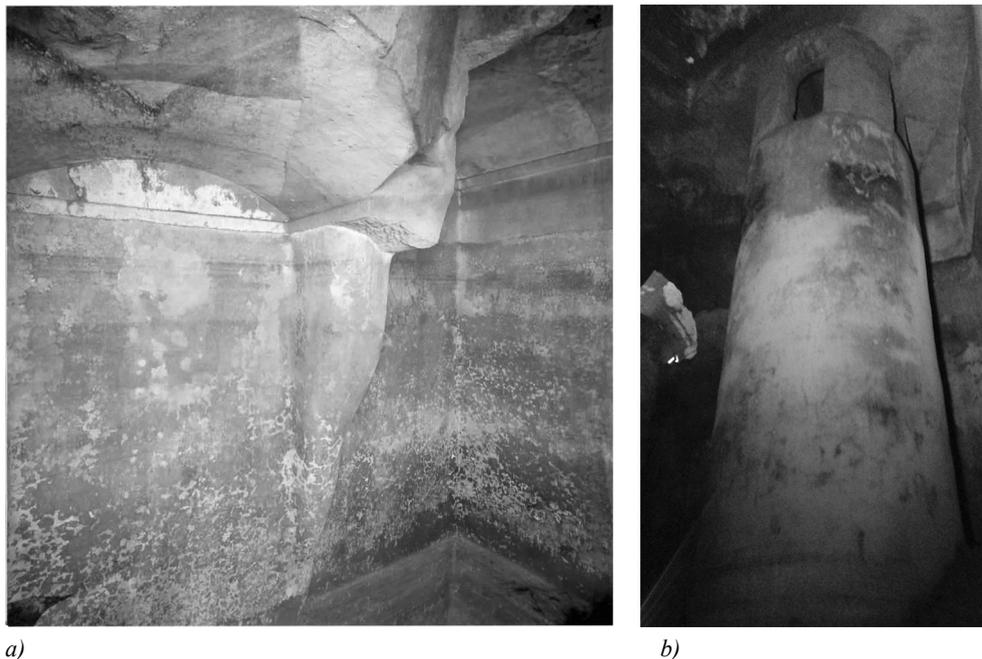
Fig. 10 – Palazzo de' Mari, cisterna con pilastro pozzo: a) pilastro pozzo; b) camere funerarie ellenistiche riutilizzate.

Le pareti rivestite senza soluzione di continuità di intonaco idraulico perfettamente conservato mostrano, ben leggibili, tracce orizzontali parallele lasciate dai diversi livelli di riempimento, come evidente in fig. 10b.

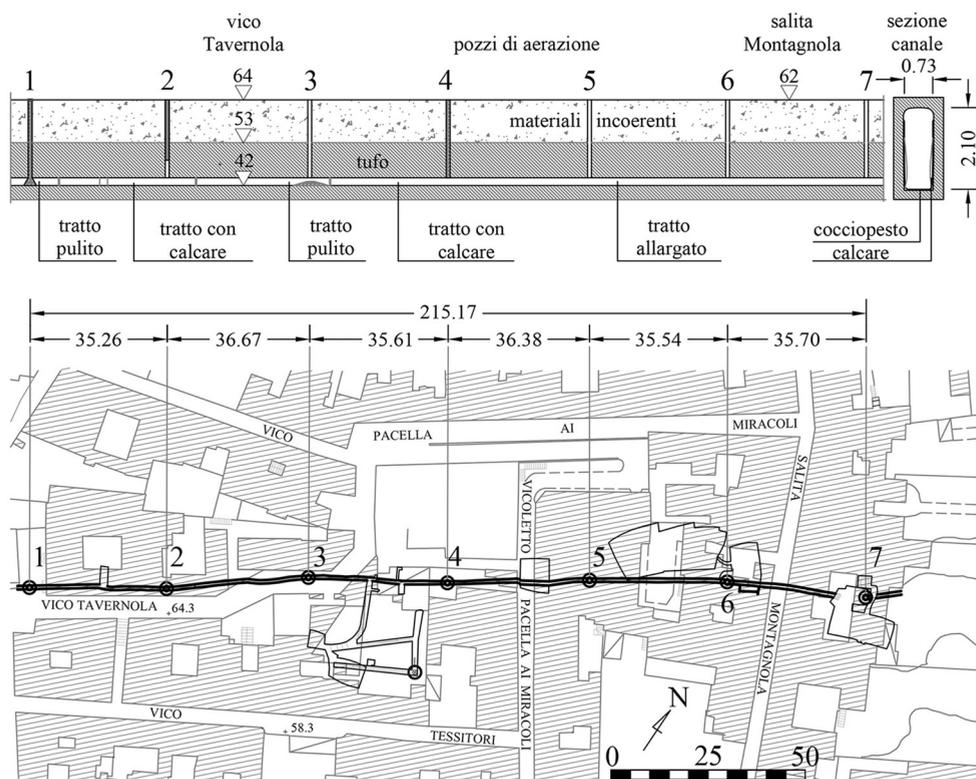
Fig. 11 – Zona Miracoli, acquedotto augusteo: tracciato e sezioni dello speco. La planimetria è stata elaborata sulla base della documentazione della cavità censita al n° 364 dall'Ufficio Difesa idrogeologica del Comune di Napoli.

gnola e vico Tavernola che, indagato agli inizi degli anni ottanta del XX sec., fu erroneamente interpretato come parte dell'acquedotto del Carmignano, realizzato tra il 1627 e il 1631. In realtà, l'acquedotto seicentesco raggiungeva la città di Napoli alla quota altimetrica di 25 m s.l.m. (Lapegna, 1987) mentre lo speco in oggetto presenta la platea a circa 42 m s.l.m., quota coerente con quelle dell'acquedotto augusteo del Serino; in fig. 11 sono riportati il tracciato e le sezioni dello speco.

Altri tratti del condotto nella parte est sono stati tagliati dalla realizzazione di cave di tufo con sezione a campana funzionali alla costruzione degli edifici soprastanti. In particolare, in corrispondenza del pozzo indicato con il n. 7 in fig. 11, a est di salita Montagnola, una cava è stata riutilizzata come ricovero durante la Seconda Guerra mondiale; a tale scopo sotto il cortile dell'edificio è stata costruita un'ampia scala a pianta quadrata di sedici rampe che raggiunge il fondo della cavità a circa 20 m. A questo periodo sono riconducibili l'allargamento della parte orientale del canale, con la rimozione del rivestimento in cocciopesto i cui frammenti sono stati depositati in diversi anfratti e nel condotto a est del pozzo n. 7, e l'impianto elettrico a bassa tensione con i caratteristici isolatori in ceramica.

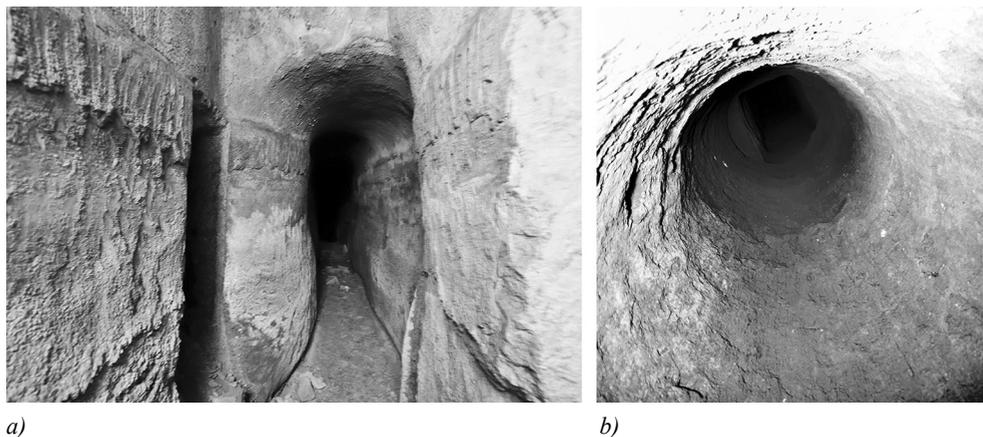
Fig. 12 – Zona Miracoli, acquedotto augusteo: a) andamento dello speco; b) pozzo di aerazione.

Lo speco dell'acquedotto augusteo scavato nel banco tufaceo presenta sezione rettangolare e volta a sesto ribassato. Mediamente il canale è largo 0,73 m e alto 2,10 m, ma mostra numerose variazioni sia in larghezza che in altezza: “piega a destra e a sinistra con linea spezzata e giammai curva per diminuire la velocità del fluido” (Lanciani, 1880).. Per ampi tratti le pareti sono ancora rivestite da cocciopesto fino all'altezza di 1,80 m e sono presenti i cordoli di raccordo tra la platea e le pareti. Il passaggio dell'acqua ha depositato uno strato di calcare che raggiunge il massimo spessore di 6÷7 cm a circa 0,60 m dalla platea, in fig. 12a.

Nel tratto di canale indagato sono presenti sette pozzi di aerazione, alti circa 20 m, realizzati a sezione circolare con un diametro di circa 1 m nell'attraversamento del banco tufaceo e costruiti in muratura a sezione trasversale quadrangolare nell'attraversamento dei materiali incoerenti, in fig. 12b. La distanza tra gli assi dei pozzi è mediamente 35,5 m, ovvero 120 piedi romani pari a 1 actus.
